LAUDO TÉCNICO

**PROPRIETÁRIO: ESCOLA MUNICIPAL GOVERNADOR
FRAGELLI**

**ARIPUANÃ-MT
AGOSTO/2023**

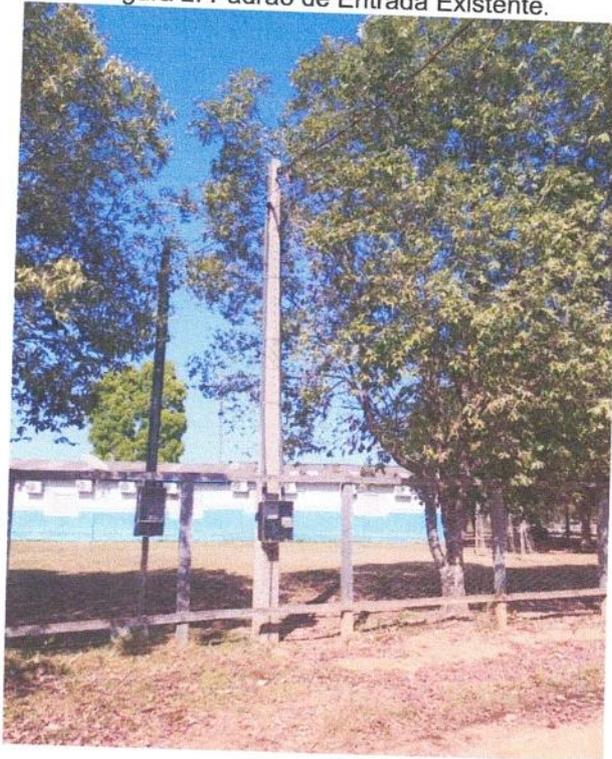
Figura 2: Padrão de Entrada Existente.

Na figura 2, temos a foto do Padrão de Entrada, cujo mesmo está executado adequadamente para atender todas as instalações elétricas da escola, conforme a NDU-001 e o Levantamento de carga apresentando na tabela 1.

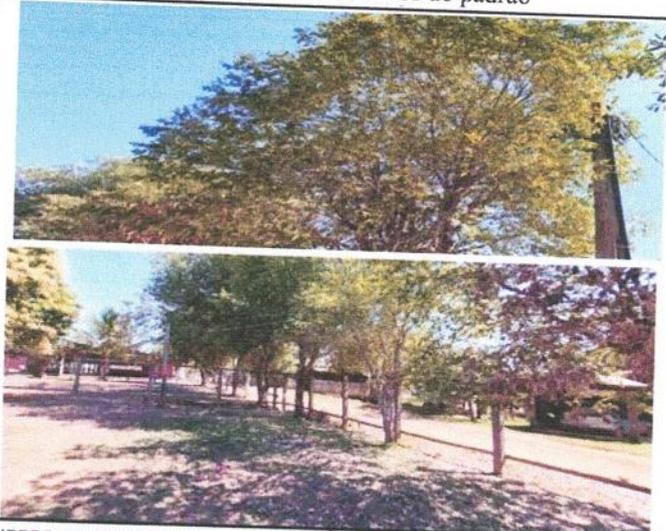
Figura 3: Saída dos cabos do padrão

Na figura 3, temos a saída dos cabos do padrão de entrada

IRREGULARIDADES LEVANTADAS E NORMA APLICÁVEL	RECOMENDAÇÕES
<p>A saída do padrão de entrada com cabos de alumínio triplex de 10mm²</p> <p>NBR-5410 NR-10</p>	<p>Executar cabos de saída compatível com o padrão trifásico</p> <p>Usar cabos quadruplex de alumínio 50mm²</p> <p>Ou usar cabo de cobre de 35mm²</p>

- 7.6 A instalação elétrica existente apresenta **risco** a todas as pessoas que frequenta a escola, pois os cabos que sai do padrão de entrada estão operando no limite de sua capacidade de condução e os mesmos não estão dimensionados corretamente com a demanda de energia da escola.

A escola não possui quadro elétrico para receber a entrada trifásica, logo se recomenda que sejam instalados quatro (4) quadros elétrico, sendo um (1) quadro geral de baixa tensão (QGBT), um (1) quadro para um lado da escola, um (1) outro quadro para o outro lado e um (1) quadro exclusivo para a cozinha. O QGBT deve ser composto de um disjuntor geral de 100A, quatro (4) DPS de 175V classe II, três (3) disjuntores trifásicos para alimentar os outros três(3) quadros secundário. Esses quadros elétricos devem ser dimensionados por um responsável da área elétrica.

- 7.7 Recomenda-se a troca imediata dos cabos de alumínio triplex de saída de 10mm² do padrão de entrada para a bitola compatível.
- 7.8 Conforme relatado pelo diretor da escola já teve um princípio de incêndio, conforme mostrado na foto 13, pois não pode ser ligado todos os ares condicionados, forno elétrico da cozinha e etc.

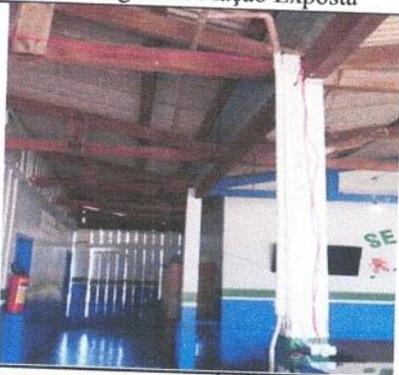
Na figura 4, temos fiação exposta para alimentar os bebedouros.
 Figura 4: Fiação Exposta

IRREGULARIDADES LEVANTADAS E NORMA APLICÁVEL	RECOMENDAÇÕES
Fiação exposta na madeira, grande risco de incêndio Uso de "T" NBR-5410 NR-10	Instalação de Eletrodutos em toda fiação Acrescentar mais tomadas, para evitar o uso de T Colocar tomada compatível com o equipamento

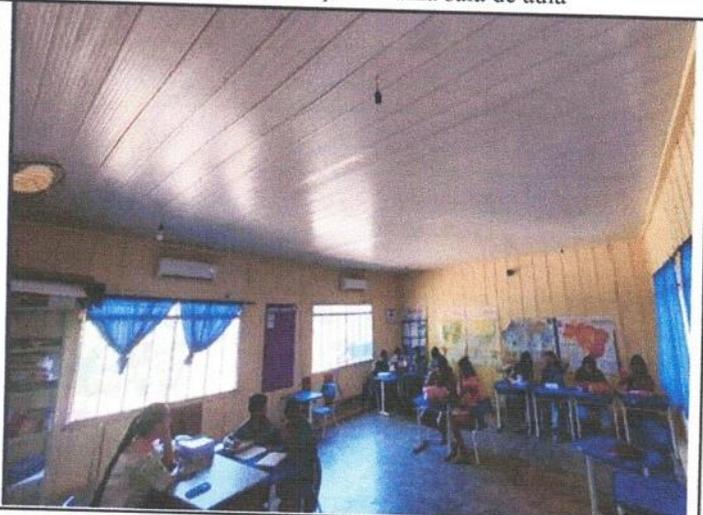
Na figura 5, temos uma das seis (6) salas de aulas da escola.
 Figura 5: Iluminação de uma sala de aula

IRREGULARIDADES LEVANTADAS E NORMA APLICÁVEL	RECOMENDAÇÕES
Falta de Iluminação adequada Tem apenas uma lâmpada e ainda não funciona 5410	Dimensionar um índice de iluminação para sala de aula Colocar novas lâmpadas Ambiente iluminado apenas com luz natural

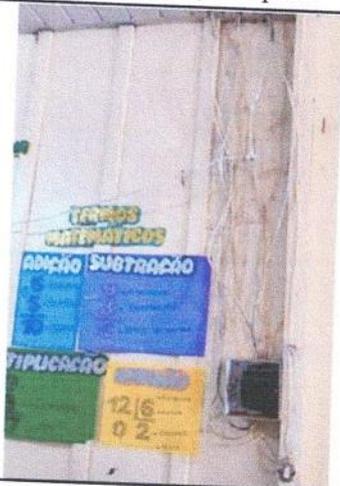
Figura 6: Fiação exposta

Na figura 6, temos uma das 6 salas de aulas da escola com a fiação exposta.

IRREGULARIDADES LEVANTADAS E NORMA APLICÁVEL	RECOMENDAÇÕES
Disjuntor exposto	Adequar o disjuntor com a fiação
Fiação Exposta NBR 5410	Colocar eletrodutos nas fiações

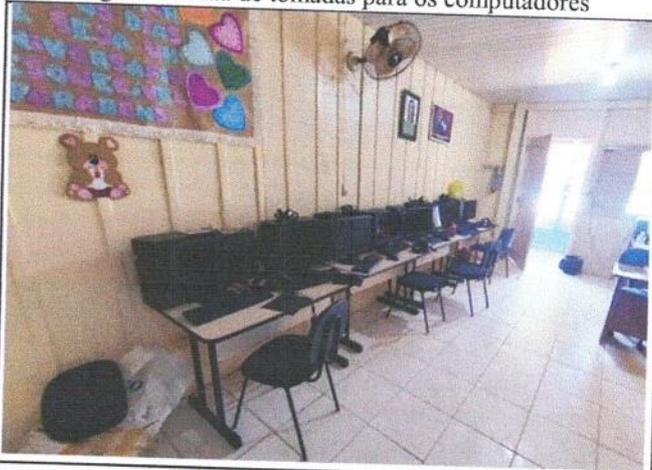
Na figura 7, temos a sala da direção da escola.

Figura 7: Falta de tomadas para os computadores

IRREGULARIDADES LEVANTADAS E NORMA APLICÁVEL	RECOMENDAÇÕES
Falta de tomadas para os computadores	Executar tomadas dupla para cada computador
Uso inadequado de "T" NBR-5410	Evitar o uso de "T", pois corre o risco de incêndio

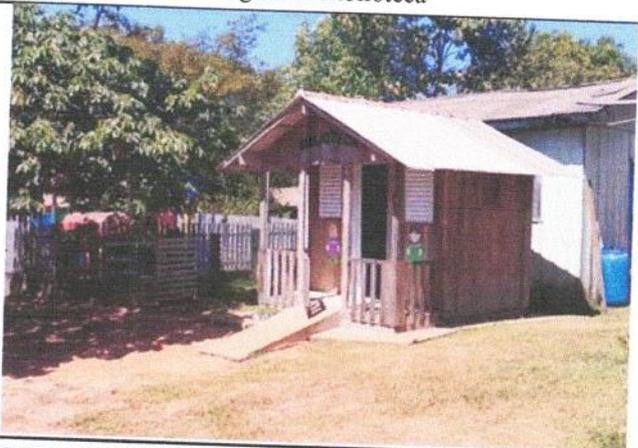
Figura 8: Biblioteca

Na figura 8, temos a biblioteca da escola.

IRREGULARIDADES LEVANTADAS E NORMA APLICÁVEL	RECOMENDAÇÕES
Falta de iluminação Falta de tomada NBR-5410	Executar iluminação Executar pelo menos uma tomada

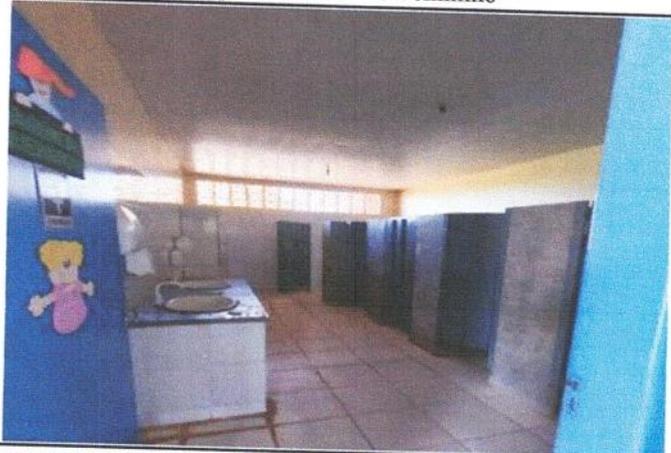
Figura 9: Banheiro Feminino

Na figura 9, temos o banheiro feminino da escola.

IRREGULARIDADES LEVANTADAS E NORMA APLICÁVEL	RECOMENDAÇÕES
Falta de iluminação Lâmpadas queimadas NBR-5410	Executar Iluminação no banheiro Trocar lâmpada queimada Colocar uma lâmpada

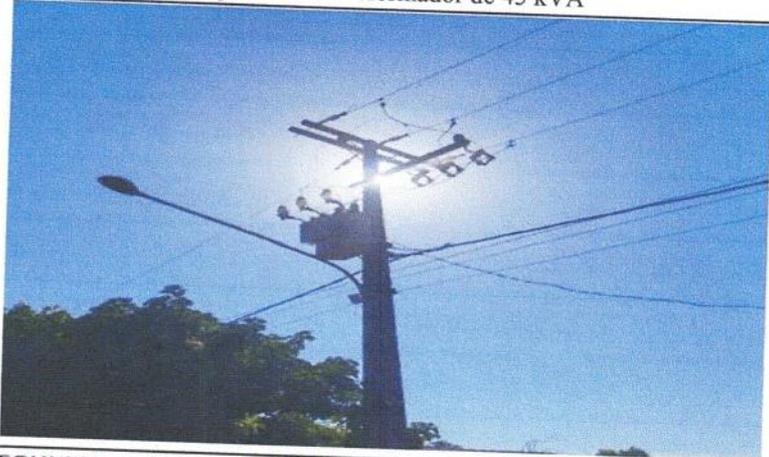
Na figura 12, temos o transformador que alimenta toda comunidade R2.

Figura 12: Transformador de 45 kVA

IRREGULARIDADES LEVANTADAS E NORMA APLICÁVEL	RECOMENDAÇÕES
TRANSFORMADOR DE 45 kVA QUE ALIMENTA TODA A COMUNIDADE NDU 001	Solicitar futuramente a troca do transformador para um de 75 kVA junto a concessionária

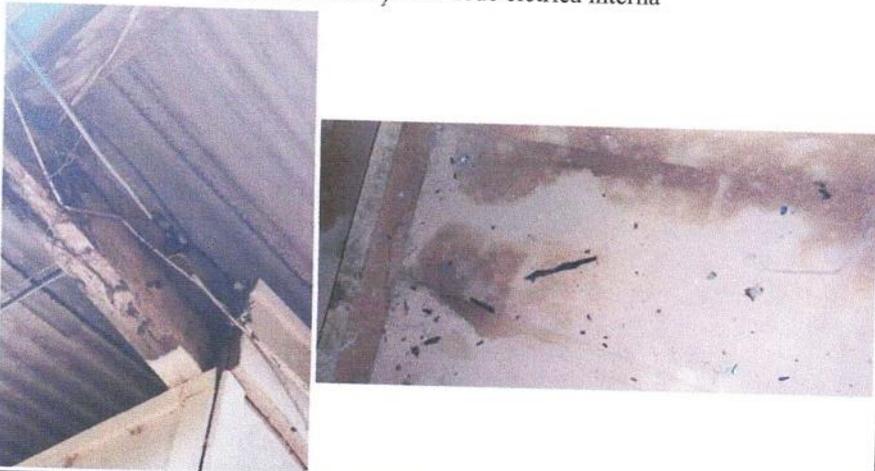
Figura 13: Derivação da rede elétrica interna

IRREGULARIDADES LEVANTADAS E NORMA APLICÁVEL	RECOMENDAÇÕES
Princípio de incêndio ocorrido na derivação do cabos de alumínio NR-10	Troca imediata dos cabos de alumínio triplex de 10mm ² para uma bitola compatível com o padrão de energia
