CADERNO I DIAGNÓSTICO

VOLUME II - SISTEMA DE
ABASTECIMENTO DE ÁGUA

MIP 001/2025

PREFEITURA MUNICIPAL
DE ARIPUANÃ - MT

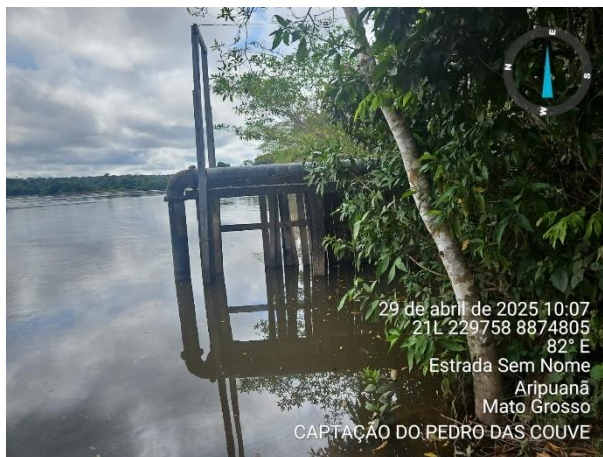
Figura 2 – Tomada direta da captação.

Nas figuras apresentadas a seguir é possível notar a necessidade de melhorias gerais das bases e estruturas civis existentes, bem como a demanda por implantação de mecanismos que permitam melhor movimentação de carga para os elementos eletromecânicos.

Em termos de análise hidráulica do sistema deve-se considerar a necessidade de levantamento topo batimétrico no ponto de captação para validação do ponto de tomada d'água.

Deverá ser validada a existência de dispositivo de retenção de materiais grosseiros na entrada da tubulação de sucção (crivo).

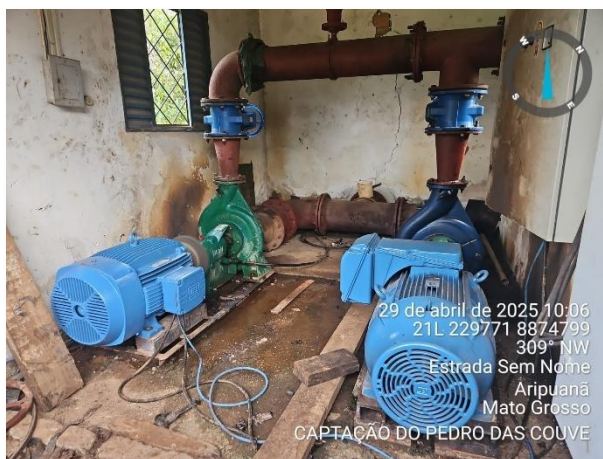
Figura 4 – Conjuntos moto-bomba da EEAB.

Pode-se observar nas figuras apresentadas que os CMBs apresentam bom estado de conservação das carcaças e não foram percebidos em campo elementos que denotem o mal funcionamento. Deve-se considerar a necessidade de instalação de válvulas de retenção na saída da descarga de cada bomba, além das válvulas de gaveta existentes.

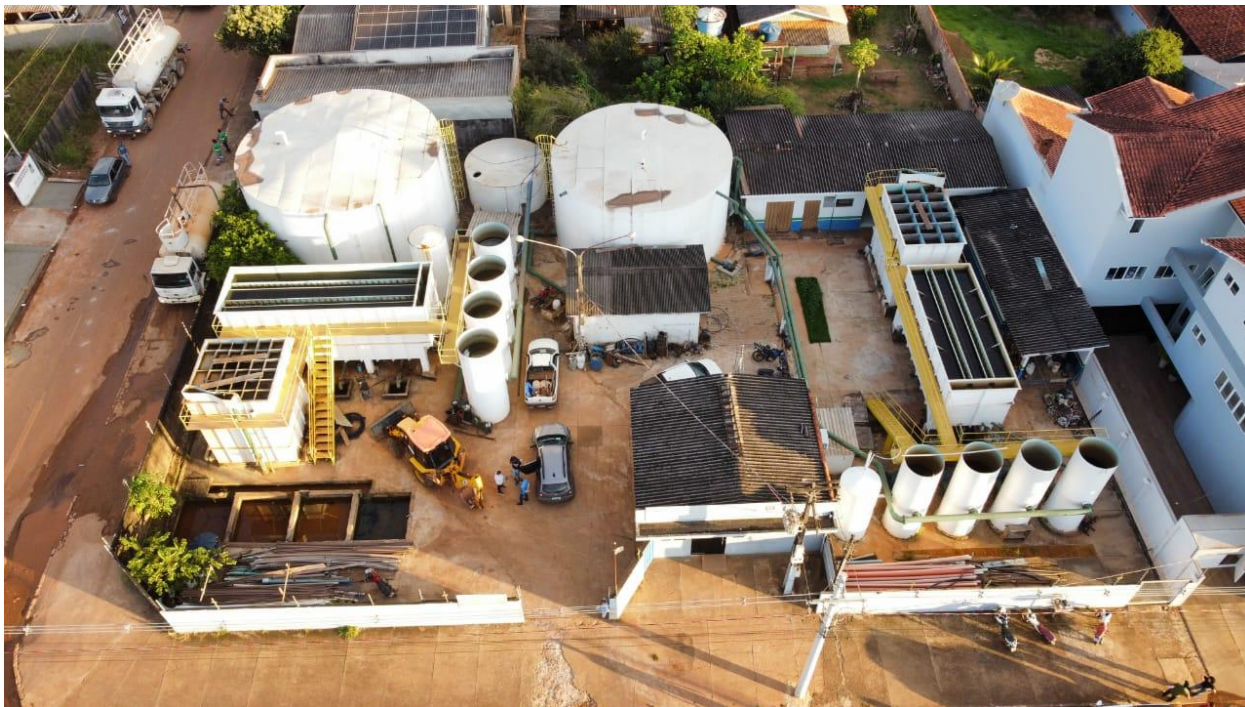
Figura 7 – Vista aérea da ETA Central.

A estação está localizada na Avenida 2 de dezembro e possui uma área total da ordem de 1.350m², onde se encontram instalados dois módulos de tratamento, laboratório, escritório administrativo, almoxarifado, estação elevatória e dois reservatórios apoiados, além de dois padrões de alimentação trifásicos, com trafo de 75kVA.

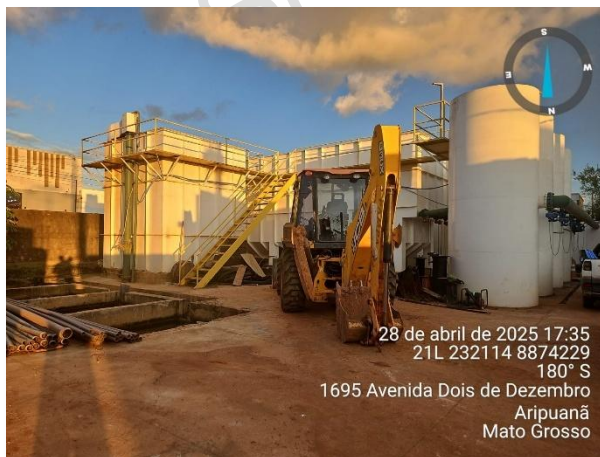
Figura 9 – Vista do módulo compacto de tratamento (ETA 1).

Os dois módulos de tratamento compactos existentes possuem mesma capacidade nominal de vazão, igual a 25L/s, tendo sido instalados nos anos de 2002 (Módulo 1) e 2007 (Módulo 2).

Os módulos operam o sistema de tratamento convencional, com etapas de floculação, decantação e filtração. O processo ocorre com floculadores hidráulicos de fluxo vertical, decantadores de alta taxa com lamelas de decantação e filtração descendente com leitos de areia e antracito (quatro filtros por ETA). Após o tratamento é realizada a dosagem de hipoclorito de sódio, com a utilização de bombas dosadoras, para desinfecção.

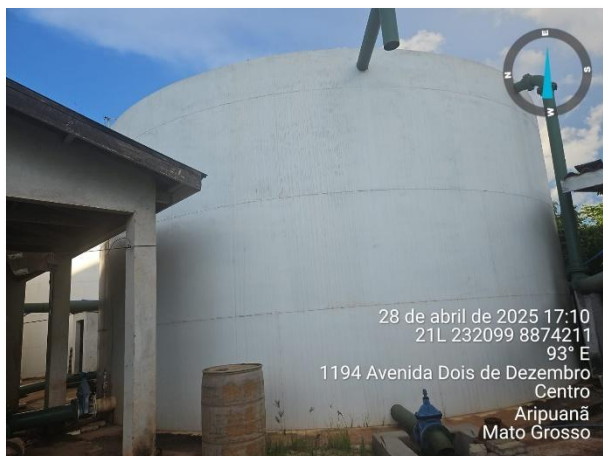
**Figura 13 – Reservatório RAP-01
350m³**

Após o tratamento a água é conduzida para dois reservatórios metálicos existente na área da ETA. Segundo informado pelo DAE os reservatórios são vaso comunicantes, sendo que o Reservatório Apoiado (RAP) 01 recebe a água tratada diretamente da ETA 01 e o RAP-02 armazena a água da ETA 2.

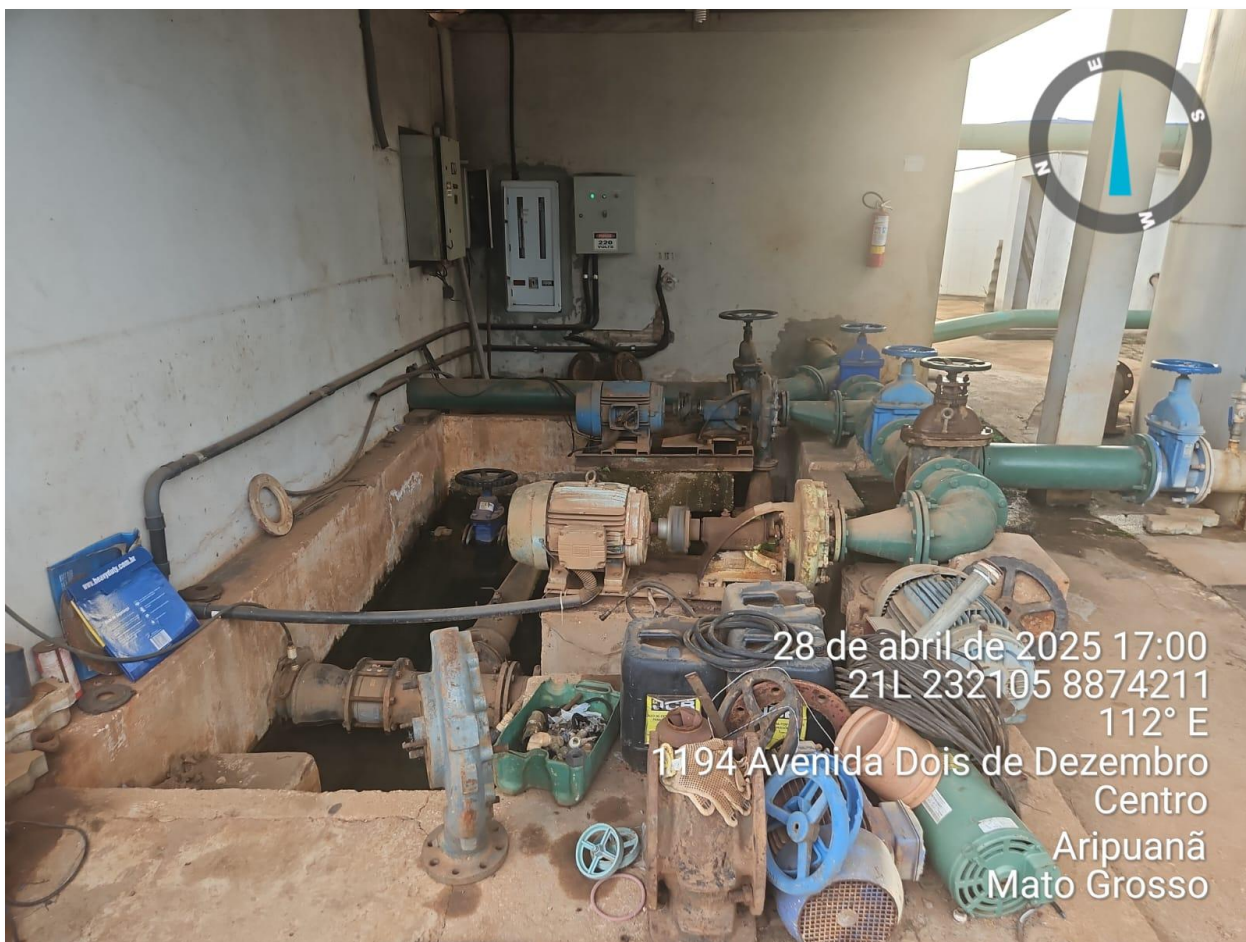
Figura 15 – Vista da EEAT 01 – Sistema Central.

A estação de bombeamento apresenta estrutura civil em bom estado de conservação, contudo os componentes hidromecânicos demandam de avaliação quanto à vedação e condições mecânicas de operação.

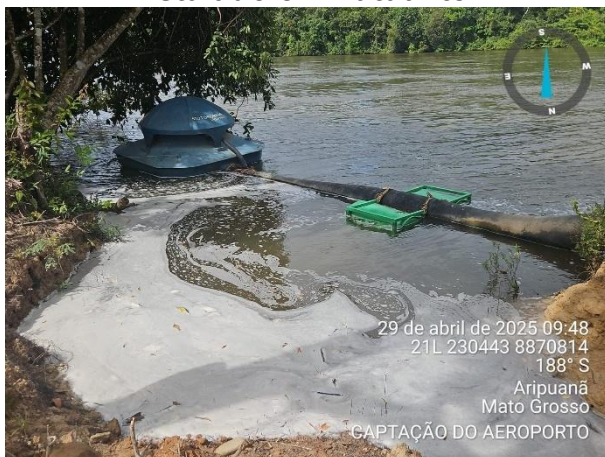
Figura 16 – Captação com CMB instalado em flutuante.

Pode-se observar nas figuras apresentadas que os componentes apresentam bom estado de conservação e não foram percebidos, em campo, elementos que denotem o mal funcionamento. Deve-se considerar a necessidade de instalação de um flutuante adicional para que o sistema passe a contar com um equipamento reserva.

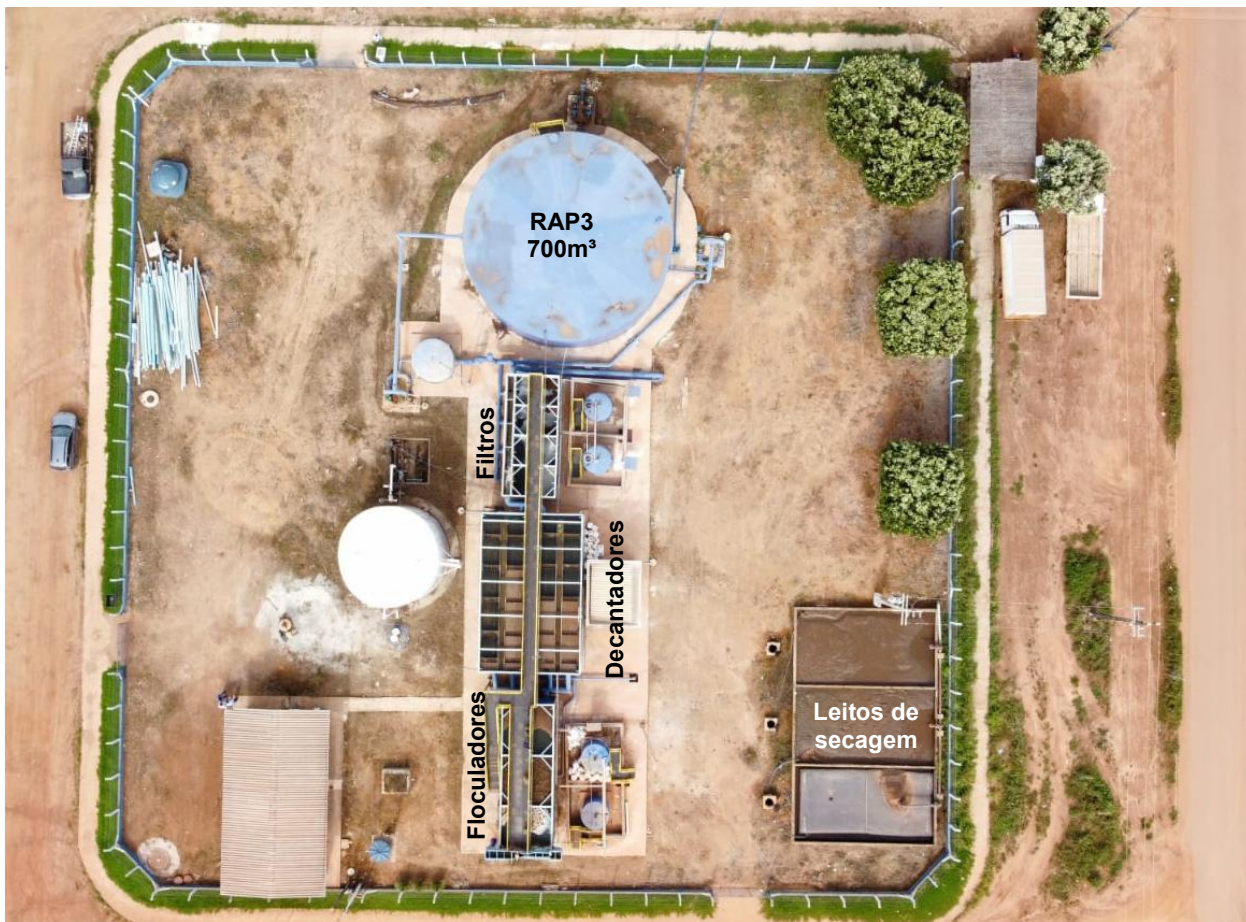
Figura 22 – Vista aérea da ETA Central.

O módulo opera com sistema de tratamento convencional, com etapa de floculação, decantação e filtração. O processo ocorre com 3 floculadores equipados com misturador de eixo vertical com pás mecanizadas, 2 decantadores de alta taxa com lamelas de decantação e 4 filtros descendentes com leitos de areia e antracito.

A retrolavagem dos filtros ocorre com a pressurização do sistema com o uso de CMB centrífugas horizontais. A água de lavagem é armazenada no reservatório apoiado existente de capacidade de 150m³. Após o processo, o efluente da lavagem dos filtros é destinado para os leitos de secagem. Cumpre destacar que o drenado dos leitos de secagem retorna ao processo de tratamento.

Ao lado dos floculadores se encontram localizados os tanques de coagulante e alcalinizante. Ao final do processo, ao lado dos filtros, se encontram os tanques de fluoretante e desinfetante. Todos os tanques possuem a capacidade de armazenamento de 5 m³. A dosagem dos produtos químicos é realizada através de bombas dosadoras.

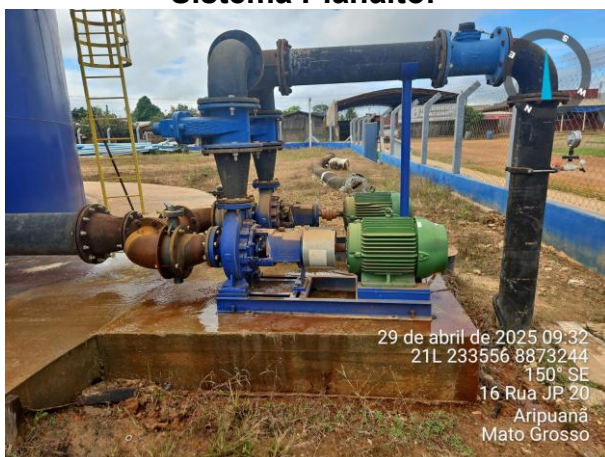
Figura 28 – Vista da EEAT 02 – Sistema Planalto.

A estação de bombeamento apresenta estrutura civil em bom estado de conservação, contudo os componentes hidromecânicos demandam de avaliação quanto à vedação e condições mecânicas de operação.

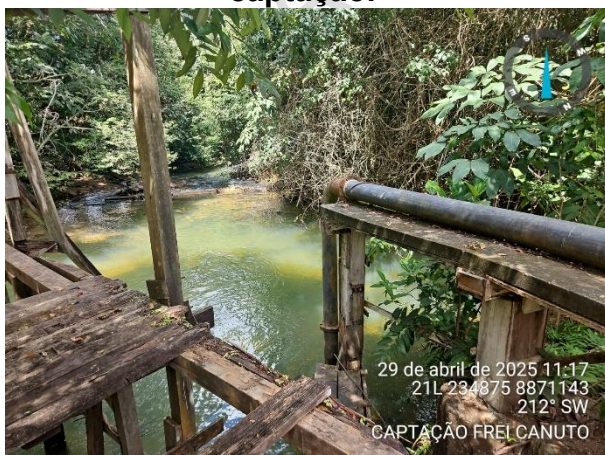
Figura 30 – Tomada direta da captação.

Nas figuras apresentadas a seguir é possível notar a necessidade de melhorias gerais das bases e estruturas civis existentes, bem como a demanda por implantação de mecanismos que permitam melhor movimentação de carga para os elementos eletromecânicos. Em termos de análise hidráulica do sistema deve-se considerar a necessidade de levantamento topo batimétrico no ponto de captação para validação do ponto de tomada d'água. Caso a etapa de prognóstico sinalize a necessidade de aproveitamento deste sistema será necessária a regularização da outorga de captação e a interligação desta captação a uma etapa de tratamento completo para então ser realizado o fornecimento da água à população.

Deverá, ainda, ser validada a existência de dispositivo de retenção de materiais grosseiros na entrada da tubulação de sucção (crivo).

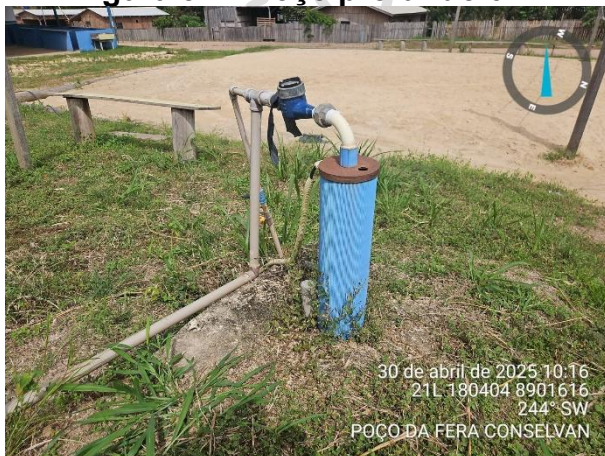
Figura 32 – Poço profundo 01.

Conforme as informações levantadas junto ao DAE a localidade possui poços profundos que estão fora de operação. Não há sistema de abastecimento de água coletivo para a localidade, sendo o abastecimento da população realizado de maneira individualizada pelos moradores através de poços amazonas ou cacimbas.

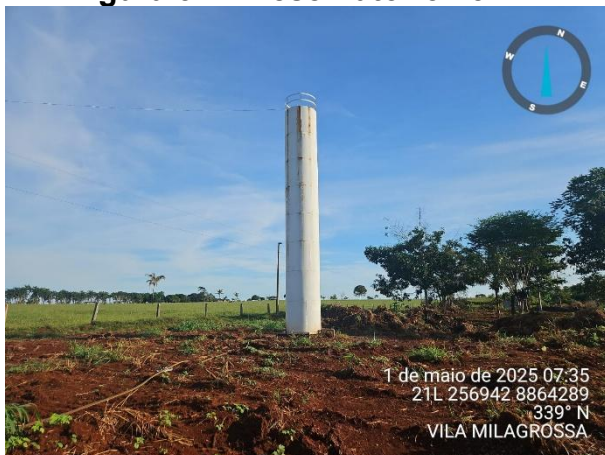
Figura 34 – Reservatório 15m³.

Conforme as informações levantadas junto ao DAE a localidade possui um poço profundo, com aproximadamente 36 metros de profundidade e vazão de 5,0m³/h. Este poço opera em média 20 horas por dia. Na localidade existem um reservatório com capacidades de 15m³. Na localidade existe rede de distribuição de água com diâmetros de variam entre 40 e 60mm. Não há micromedição nas ligações existentes.
