# CADERNO I DIAGNÓSTICO

VOLUME II - SISTEMA DE  
ABASTECIMENTO DE ÁGUA

**PREFEITURA MUNICIPAL DE  
ARIPUANÃ - MT**

##### **Manifestação de Interesse Privado – MIP**

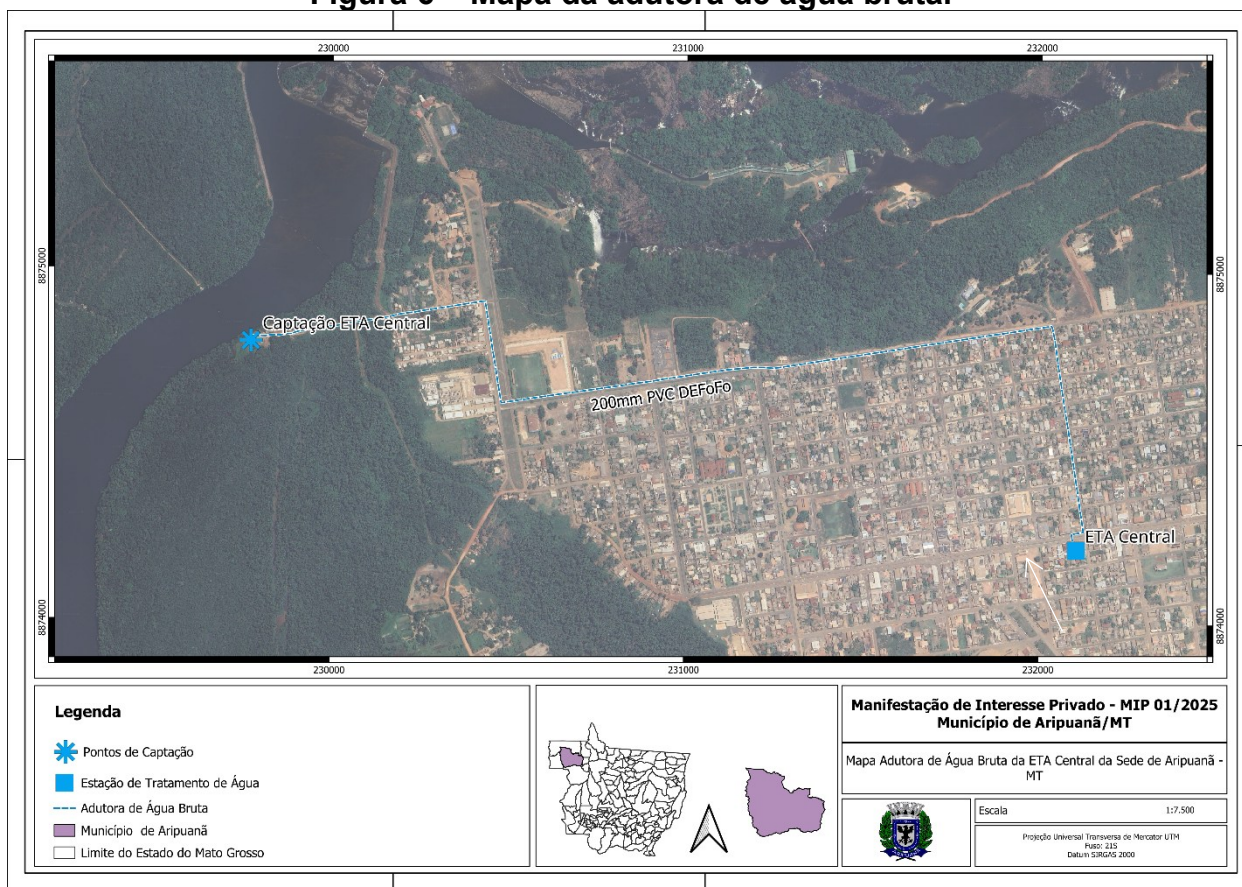
**Figura 6 – Mapa da adutora de água bruta.**

De posse dos dados disponibilizados é possível avaliar que apesar da velocidade na tubulação não apresentar valor elevado, a extensão da adução resulta em uma alta perda de carga contínua e, por consequência, a demanda por um conjunto elevatório de maior capacidade.

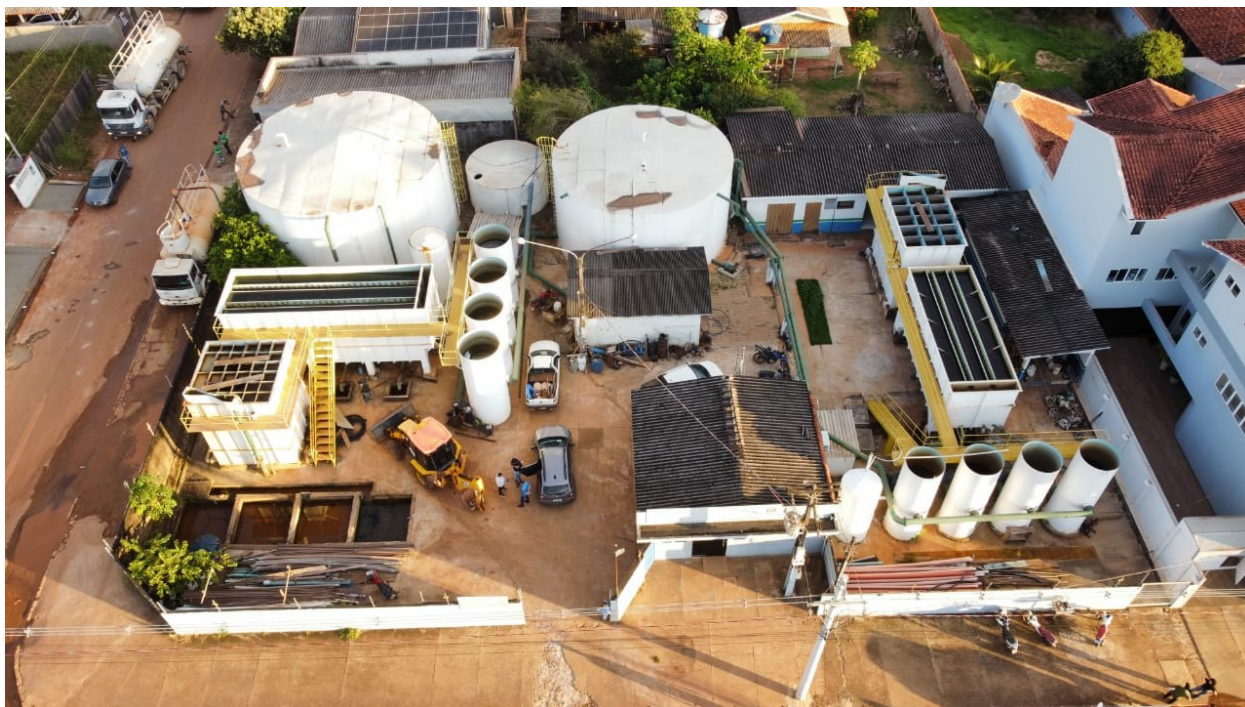
**Figura 7 – Vista aérea da ETA Central.**

A estação está localizada na Avenida 2 de dezembro e possui uma área total da ordem de 1.350m<sup>2</sup>, onde se encontram instalados dois módulos de tratamento, laboratório, escritório administrativo, almoxarifado, estação elevatória e dois reservatórios apoiados, além de dois padrões de alimentação trifásicos, com trafo de 75kVA.

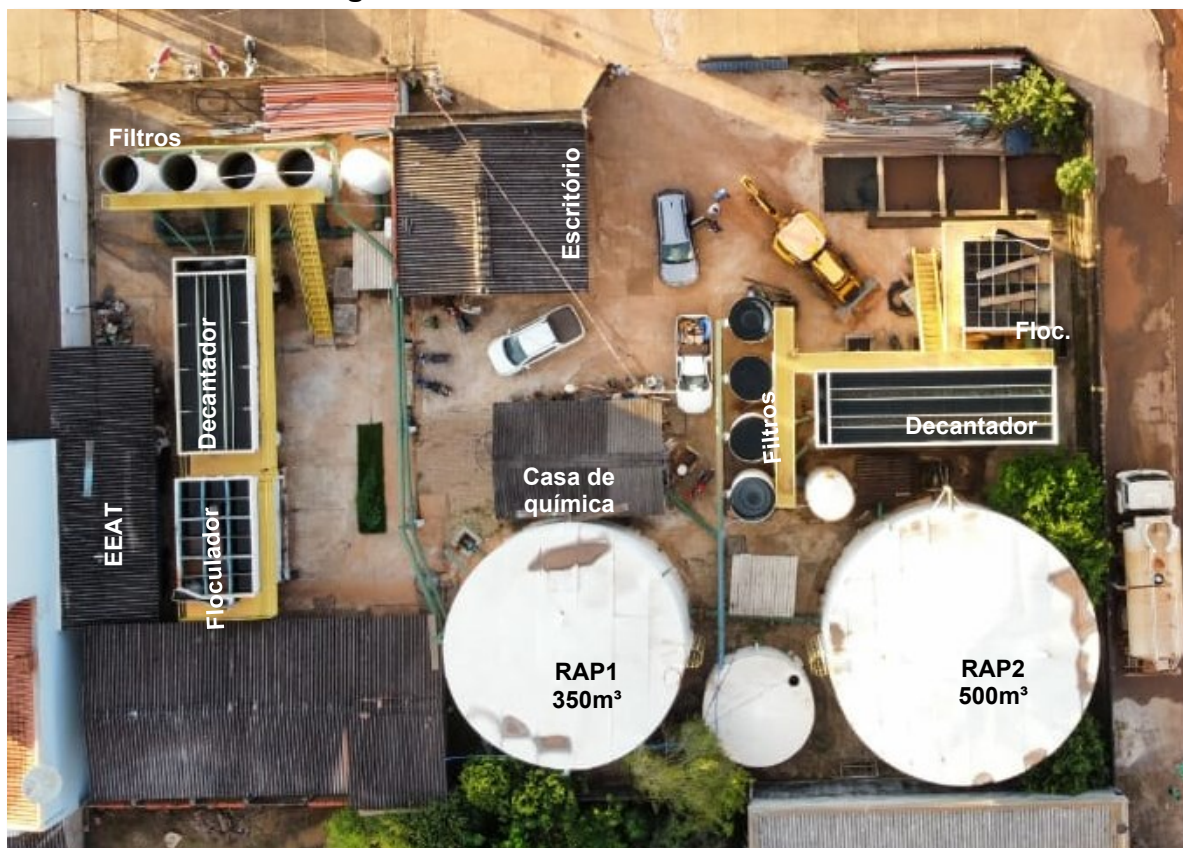
**Figura 8 – Vista aérea da ETA Central.**

Na rotina operacional a lavagem dos filtros é feita diariamente, enquanto os decantadores são lavados mensalmente na estiagem e quinzenalmente no período chuvoso. As águas de lavagem são lançadas nas galerias pluviais.

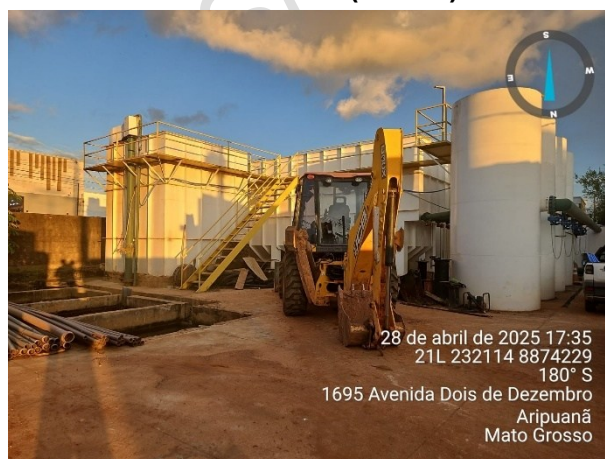
**Figura 9 – Vista do módulo compacto de tratamento (ETA 1).**

Os dois módulos de tratamento compactos existentes possuem mesma capacidade nominal de vazão, igual a 25L/s, tendo sido instalados nos anos de 2002 (Módulo 1) e 2007 (Módulo 2).

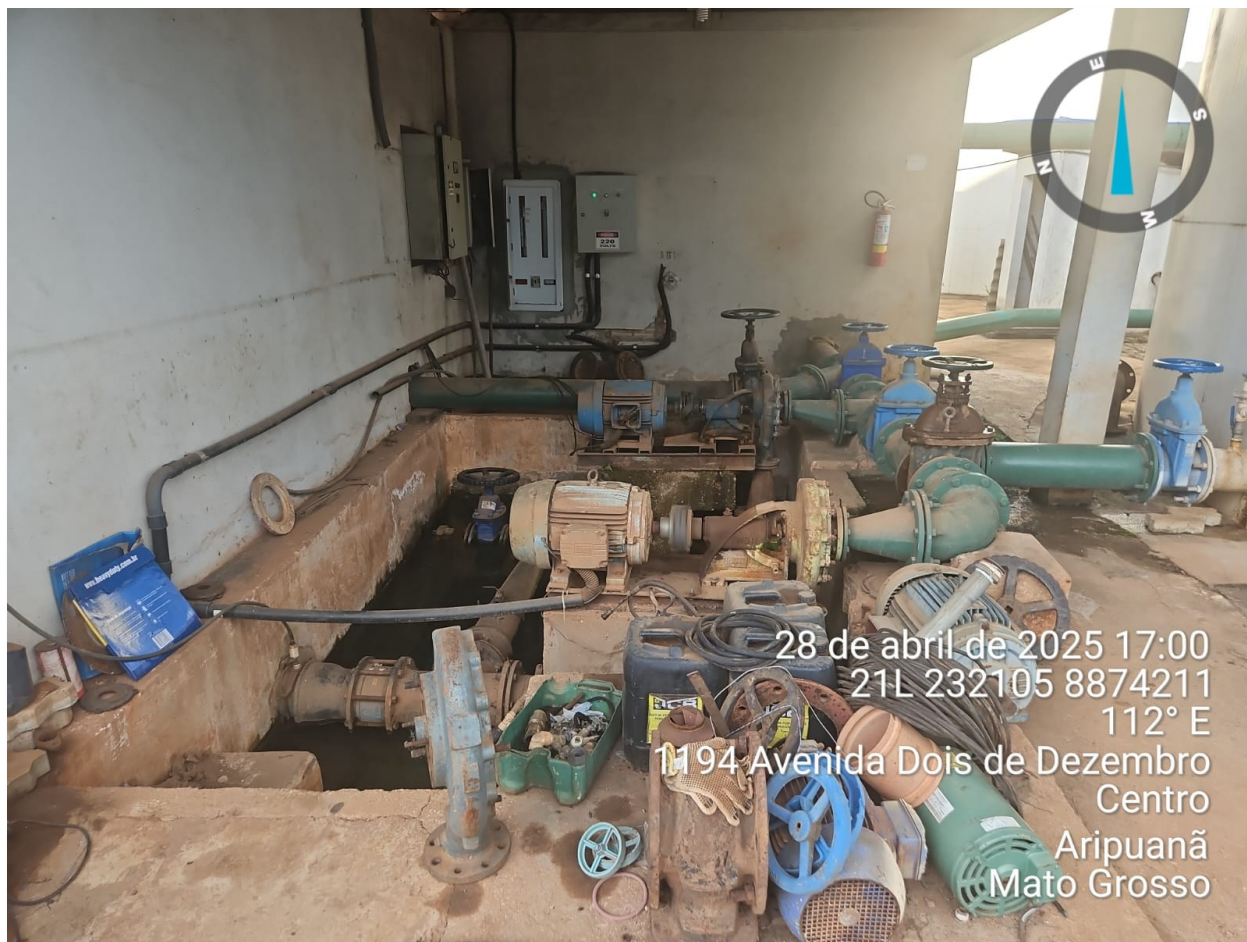
**Figura 15 – Vista da EEAT 01 – Sistema Central.**

A estação de bombeamento apresenta estrutura civil em bom estado de conservação, contudo os componentes hidromecânicos demandam de avaliação quanto à vedação e condições mecânicas de operação.

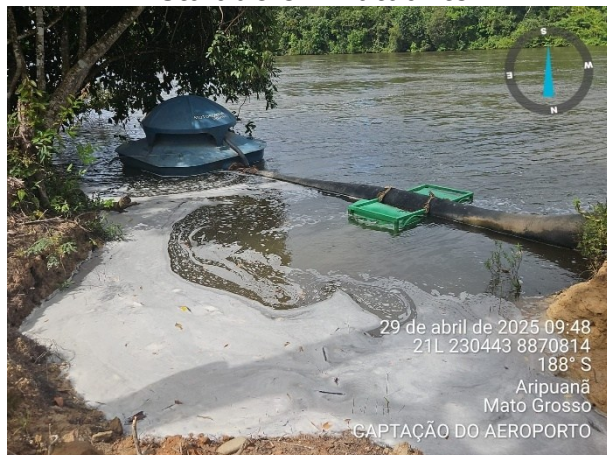
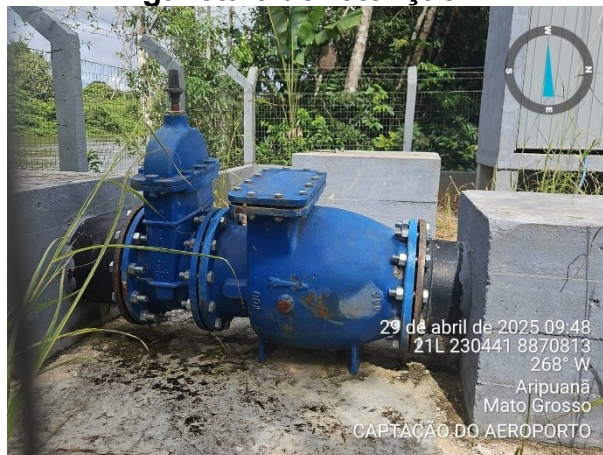
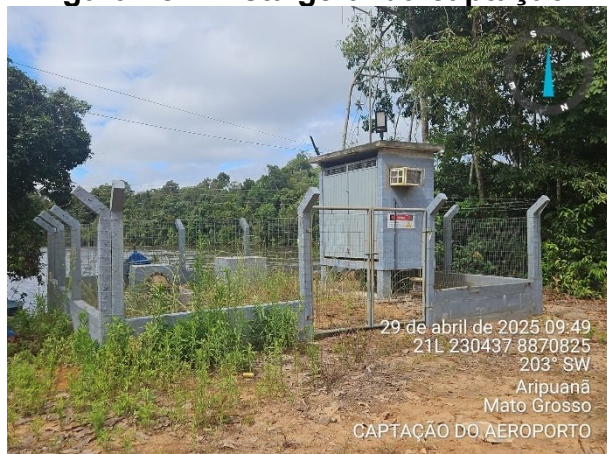
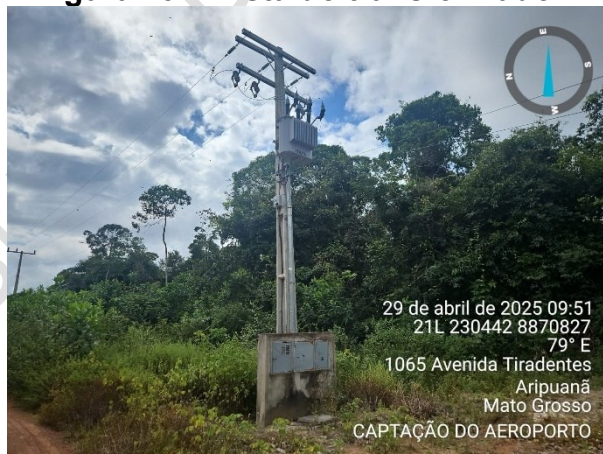
**Figura 16 – Captação com CMB instalado em flutuante.**

**Figura 17 – Barrilete – Válvula de gaveta e de retenção.**

**Figura 18 – Vista geral da captação.**

**Figura 19 – Vista do transformador.**

Pode-se observar nas figuras apresentadas que os componentes apresentam bom estado de conservação e não foram percebidos, em campo, elementos que denotem o mal funcionamento. Deve-se considerar a necessidade de instalação de um flutuante adicional para que o sistema passe a contar com um equipamento reserva.

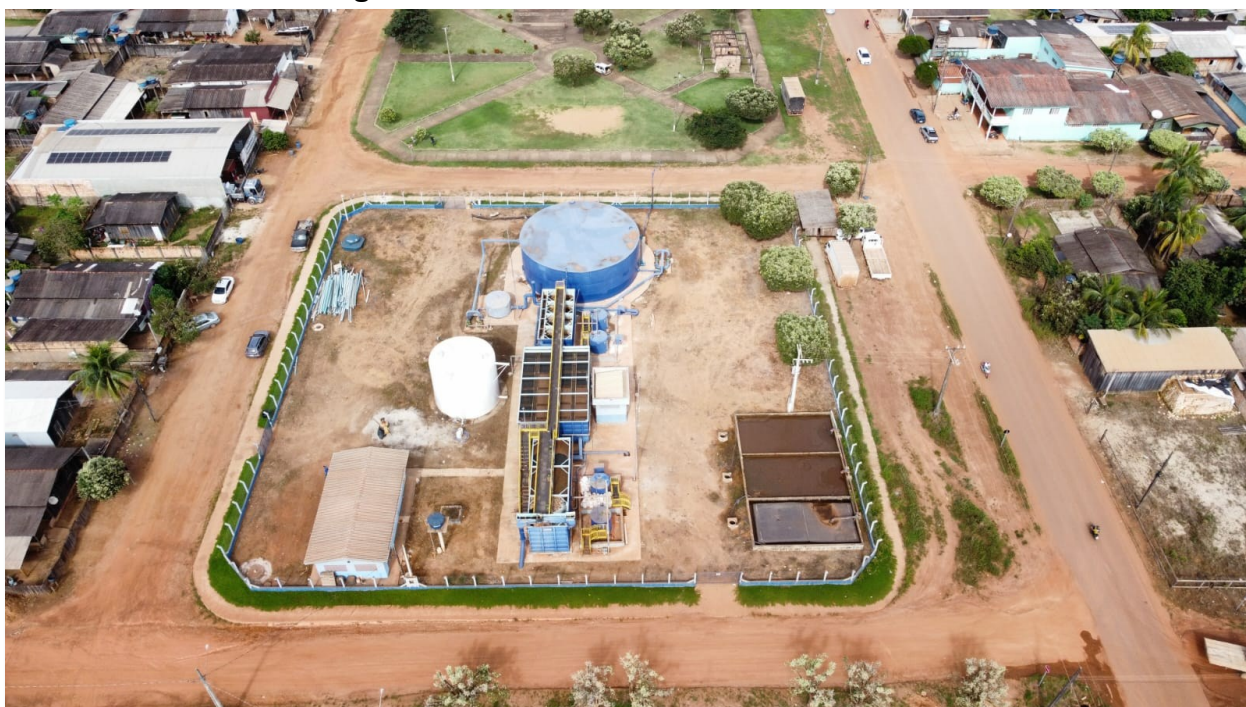
**Figura 21 – Vista aérea da ETA Central.**

A chegada da água na ETA se dá através da AAB na Calha Parshall, onde é realizada a dosagem de sulfato de alumínio com a utilização de bombas dosadoras. O módulo de tratamento compacto existente possui a capacidade nominal de vazão de 70L/s.

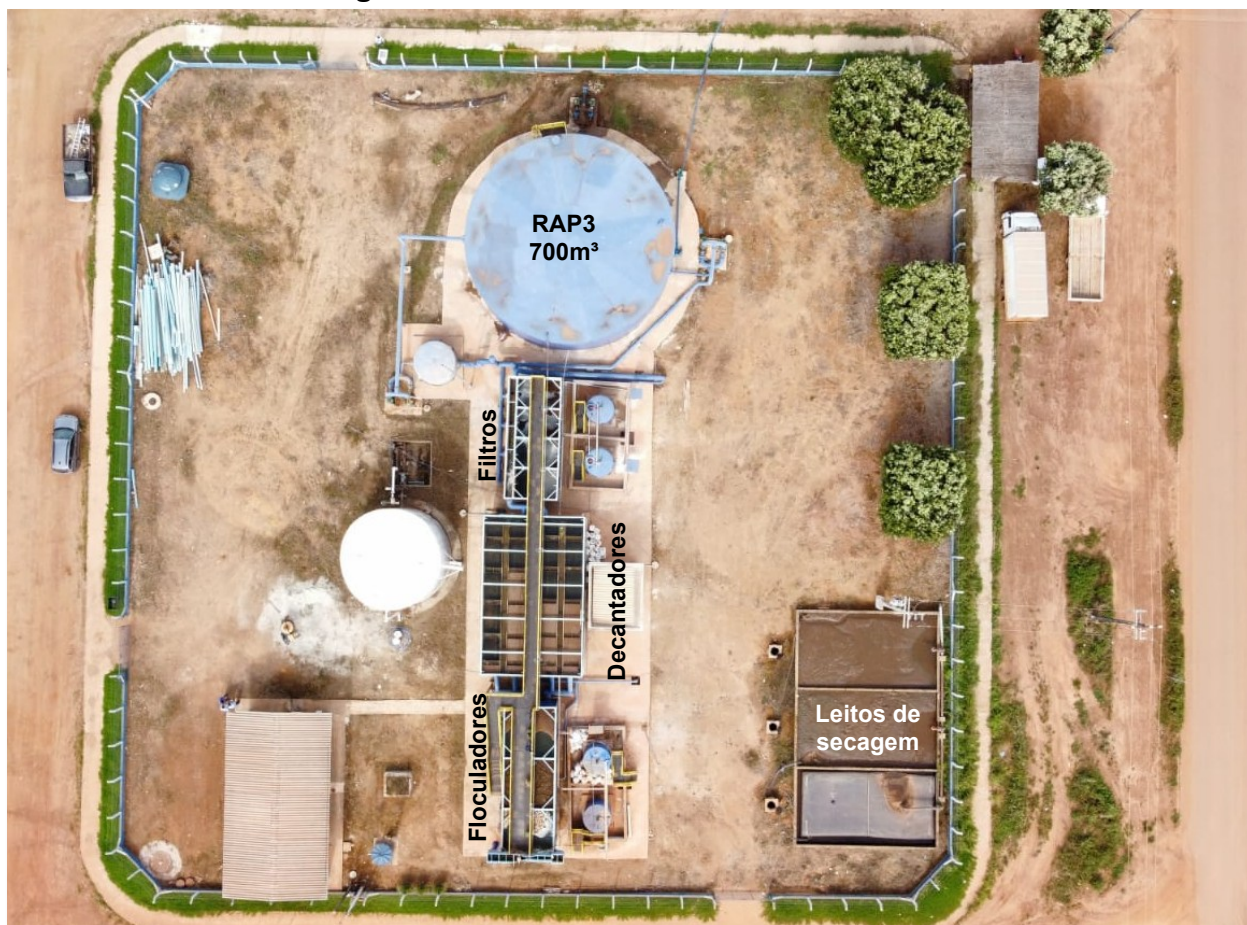
**Figura 22 – Vista aérea da ETA Central.**

O módulo opera com sistema de tratamento convencional, com etapa de floculação, decantação e filtração. O processo ocorre com 3 floculadores equipados com misturador de eixo vertical com pás mecanizadas, 2 decantadores de alta taxa com lamelas de decantação e 4 filtros descendentes com leitos de areia e antracito.

A retrolavagem dos filtros ocorre com a pressurização do sistema com o uso de CMB centrífugas horizontais. A água de lavagem é armazenada no reservatório apoiado existente de capacidade de 150m<sup>3</sup>. Após o processo, o efluente da lavagem dos filtros é destinado para os leitos de secagem. Cumpre destacar que o drenado dos leitos de secagem retorna ao processo de tratamento.

Ao lado dos floculadores se encontram localizados os tanques de coagulante e alcalinizante. Ao final do processo, ao lado dos filtros, se encontram os tanques de fluoretante e desinfetante. Todos os tanques possuem a capacidade de armazenamento de 5 m<sup>3</sup>. A dosagem dos produtos químicos é realizada através de bombas dosadoras.

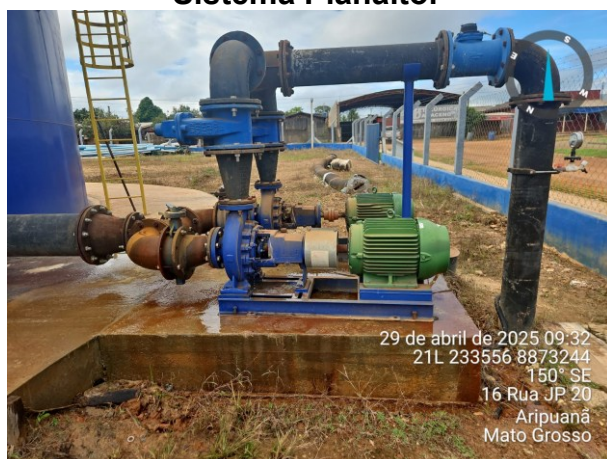
**Figura 28 – Vista da EEAT 02 – Sistema Planalto.**

A estação de bombeamento apresenta estrutura civil em bom estado de conservação, contudo os componentes hidromecânicos demandam de avaliação quanto à vedação e condições mecânicas de operação.

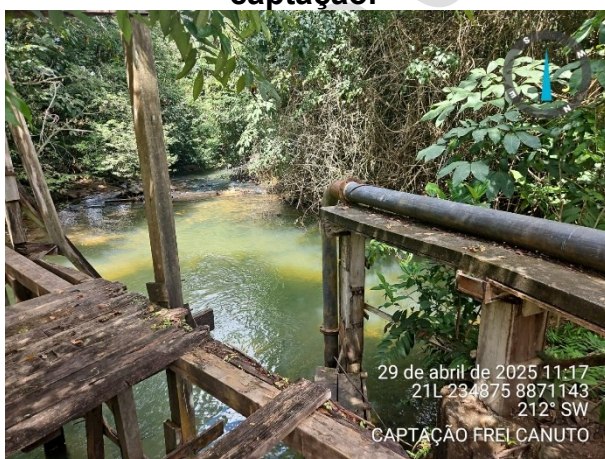
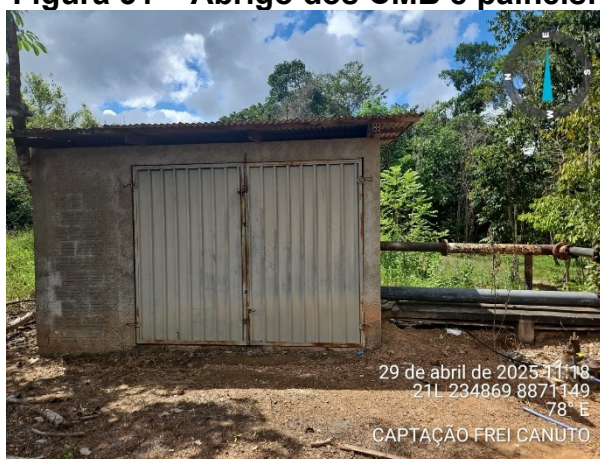
Nas figuras apresentadas a seguir é possível notar a necessidade de melhorias gerais das bases e estruturas civis existentes, bem como a demanda por implantação de mecanismos que permitam melhor movimentação de carga para os elementos eletromecânicos. Em termos de análise hidráulica do sistema deve-se considerar a necessidade de levantamento topo batimétrico no ponto de captação para validação do ponto de tomada d'água. Caso a etapa de prognóstico sinalize a necessidade de aproveitamento deste sistema será necessária a regularização da outorga de captação e a interligação desta captação a uma etapa de tratamento completo para então ser realizado o fornecimento da água à população.

**Figura 30 – Tomada direta da captação.**

**Figura 31 – Abrigo dos CMB e painéis.**

Deverá, ainda, ser validada a existência de dispositivo de retenção de materiais grosseiros na entrada da tubulação de sucção (crivo).

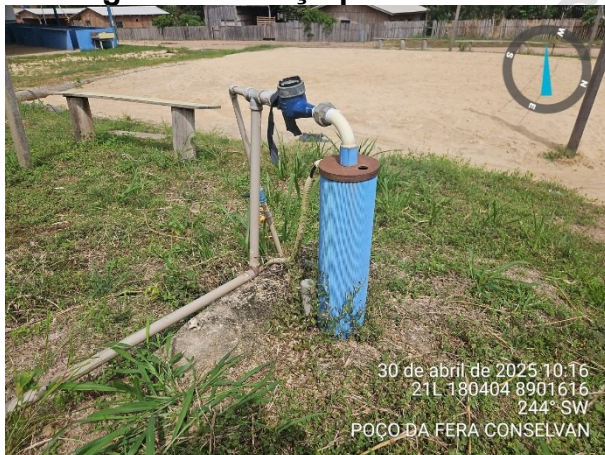
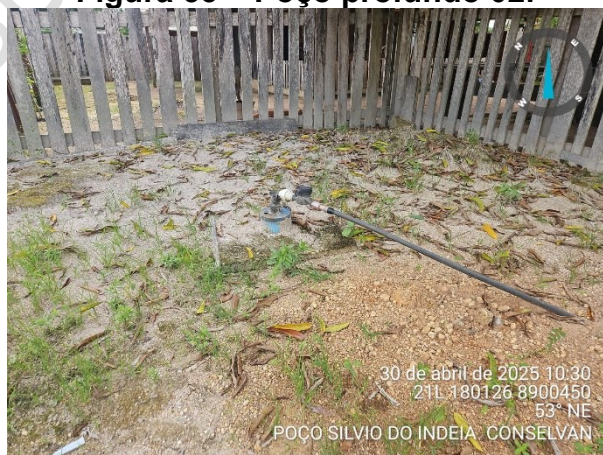
Conforme as informações levantadas junto ao DAE a localidade possui poços profundos que estão fora de operação. Não há sistema de abastecimento de água coletivo para a localidade, sendo o abastecimento da população realizado de maneira individualizada pelos moradores através de poços amazonas ou cacimbas.

**Figura 32 – Poço profundo 01.**

**Figura 33 – Poço profundo 02.**

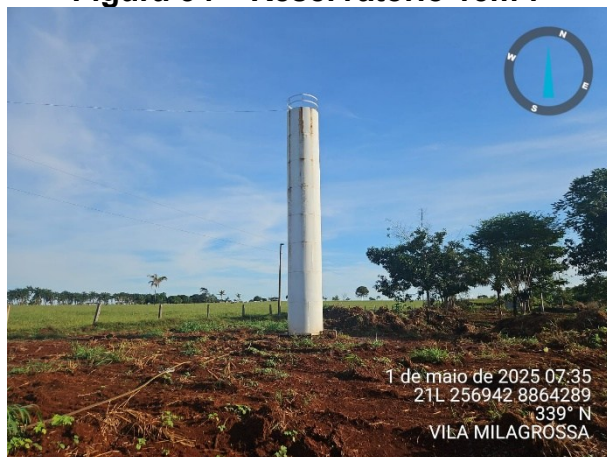
**Figura 34 – Reservatório 15m³.**

Conforme as informações levantadas junto ao DAE a localidade possui um poço profundo, com aproximadamente 36 metros de profundidade e vazão de 5,0m<sup>3</sup>/h. Este poço opera em média 20 horas por dia. Na localidade existem um reservatório com capacidades de 15m<sup>3</sup>. Na localidade existe rede de distribuição de água com diâmetros de variam entre 40 e 60mm. Não há micromedicação nas ligações existentes.

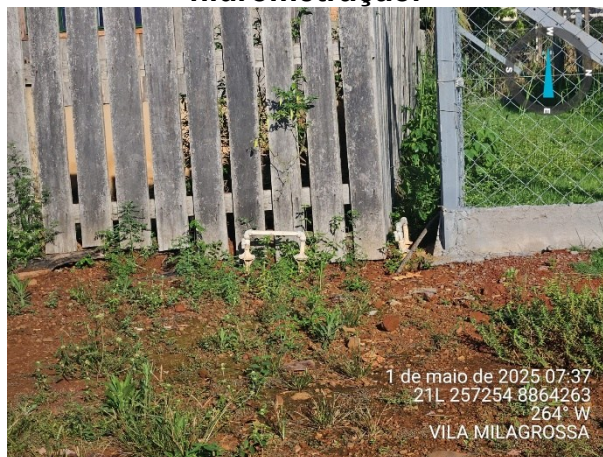
**Figura 35 – Ligação predial sem hidrometração.**
